# Functioneel herstel van gemutileerde dentities

## DUURZAAM EN FLEXIBEL MET UITNEEMBARE TELESCOOPPROTHESE

TEKST EN BEELD: STEFAN MEUTERMANS, RESTAURATIEF TANDARTS (NVRT) EN PROTHODONTIST (FELLOW OF EPA)

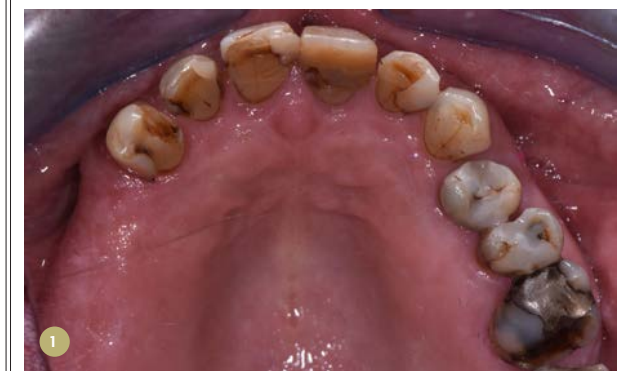
Afbeelding 1.  
Gemutileerde dentitie  
in de bovenkaak met  
een hoge  
restauratiegraad.

Een nieuwe patiënt meldt zich in onze praktijk. Bij de intake zien we een man met een sterk gemutileerde dentitie en een hoge restauratiegraad (afbeelding 1 en 2).

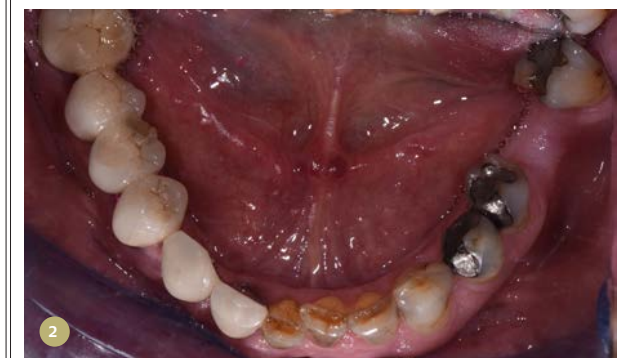
Afbeelding 2.  
Beeld bij intake in de  
onderkaak. Er is een  
grote brug in het vierde  
kwadrant aanwezig.

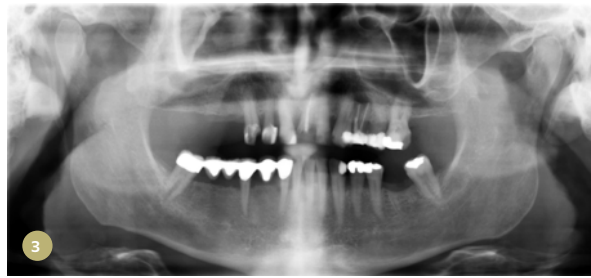
Afbeelding 3. Opt met meerdere structureel verzwakte elementen.

Op het opt blijkt een periapicale radioluentie aanwezig bij element 24. De 21 heeft een endodontische behandeling gehad en is voorzien van een pulpaire stift (afbeelding 3). Er is sprake van een hoge restauratiegraad. Het röntgenbeeld past bij een paropatiënt. De sinussen zijn gepneumatiseerd.

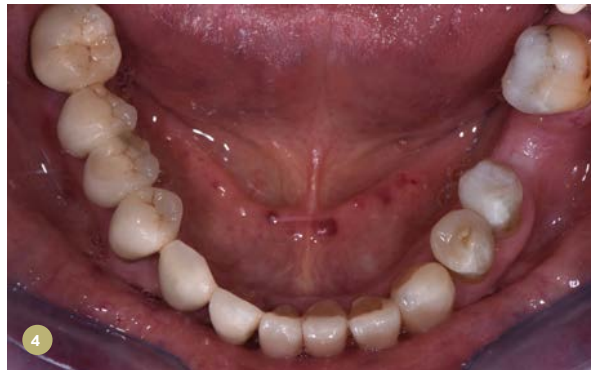
Afbeelding 4. De onderkaak is opgebouwd met composiet.

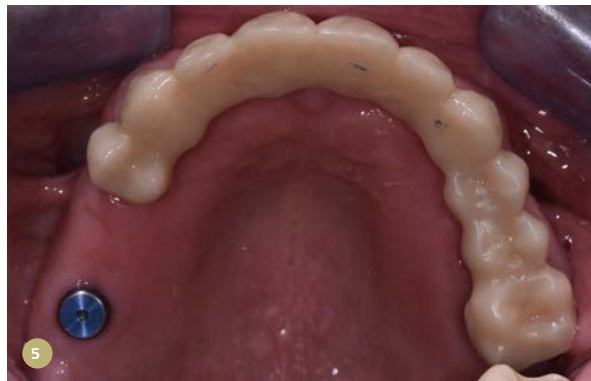
Afbeelding 5. In de bovenkaak is een PMMA-provisorium vervaardigd, aangeleerd door het lab, 'chairside' gerelined.

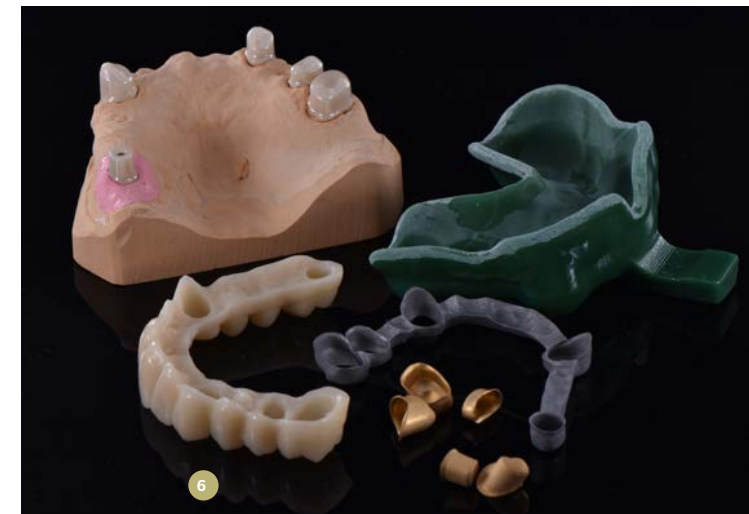
Afbeelding 6. Primaire zirkoonoxidekappen, secundaire galvanokappen en een vitallium tertiaire structuur worden met een nieuwe tijdelijke voorziening en een afdruklepel aangeleverd door het lab. De primaire kappen worden adhesief in de mond gecementeerd, de secundaire kappen worden in de tertiaire structuur gelijmd. Vervolgens wordt er een coverafdruk vervaardigd.

Er wordt een restauratief plan opgesteld, alle elementen worden geëvalueerd en in de bovenkaak worden de strategische pijlers geselecteerd (13, 23, 25, 26). De onderkaak blijft volledig behouden. Omdat er al een grote brug aanwezig is in het vierde kwadrant (47-x-x-44-x-42) wordt deze aangehouden om van hieruit het vlak van occlusie te extrapoleren. De onderelementen (41 tot en met 34) worden met composiet opgebouwd in de vooropgestelde curve (afbeelding 4). In samenspraak met het laboratorium (VDS Oisterwijk) wordt een set-up gemaakt, modellen worden geprint en siliconensleutels worden vervaardigd om de nieuwe curve naar de mond te kunnen overzetten. In het derde kwadrant is een brug gepland (37-x-35), in de bovenkaak worden de parodontaal en structureel te zwaar aangetaste elementen geëxtraheerd en immmediaat vervangen door een eerste 'eggshell' tijdelijke PMMA-voorziening die in de mond wordt gerelined (afbeelding 5). Omdat er in het eerste kwadrant verder geen afsteuning is, wordt een implantaat geplaatst op locatie 16 (Thommen 4,5 x 9,5 met simultaan een sinuselevatie). Na een helingsperiode wordt de tijdelijke voorziening in de bovenkaak verwijderd en de vitaliteit van de geprepareerde elementen gecontroleerd. Vervolgens wordt een afdruk gemaakt voor het vervaardigen van de primaire kappen, de secundaire galvanokappen en de tertiaire structuur (afbeelding

6). Er wordt een nieuwe tijdelijke voorziening gevraagd die nu afsteunt op de primaire kappen. Deze voorziening moet lang bewaard blijven, want ze kan in de toekomst nog dienstdoen als een reservevoorziening voor het geval er ooit nog reparaties uitgevoerd moeten worden aan de definitieve voorziening.

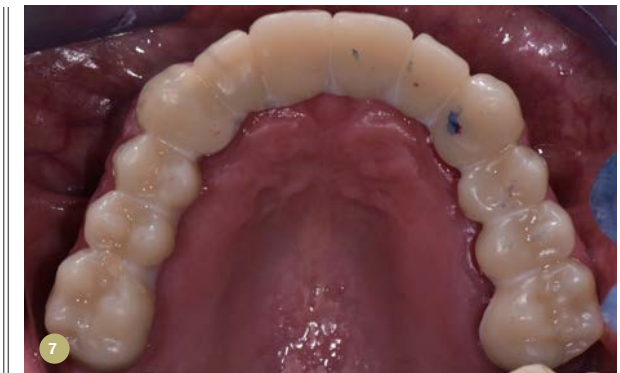
Afbeelding 7. De pasfase met kleine aanpassingen in de mond.

Na het adhesief cementeren van de primaire kappen (Panavia 2.0, Kuraray) worden de secundaire kappen in de tertiaire structuur verlijmd. Om een spanningsvrije aansluiting te verkrijgen en een optimale 'fit' van primaire en secundaire kroon gebeurt dat in de mond. Over de tertiaire structuur wordt vervolgens een facebowregistratie uitgevoerd, waarna een coverafdruk wordt vervaardigd en de tertiaire structuur met de secundaire kappen wordt opgenomen in een afdruk met Impregum (3M/ESPE). Drie weken later wordt de pasprothese aangeleverd en in de mond gecontroleerd (afbeelding 7). Kleine occlusale correcties worden uitgevoerd, waarna de telescoopprothese door de tandtechniek afgewerkt kan worden. Weer drie weken later wordt de definitieve telescoopvoorziening geplaatst (afbeeldingen 8, 9, 10 en 11), waarna de occlusie met een T-scan gecontroleerd. Op geleide hiervan worden kleine correcties aangebracht (afgestoft) (witte Arkansassteen).

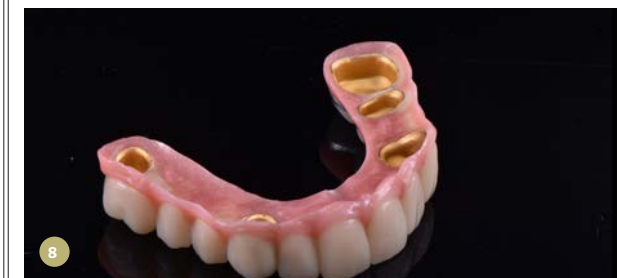
Afbeelding 8. De definitieve voorziening aangeleverd door het laboratorium voor plaatsing.

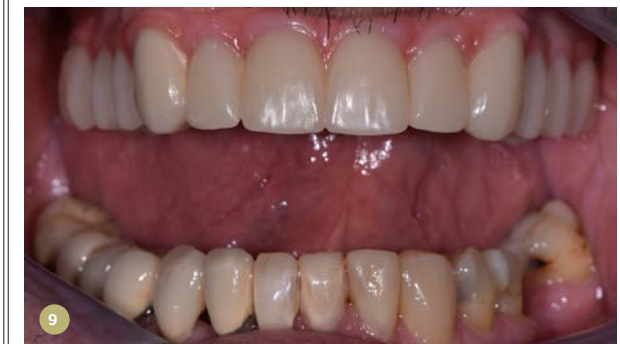
Afbeelding 9. Telescoopbrug in situ.

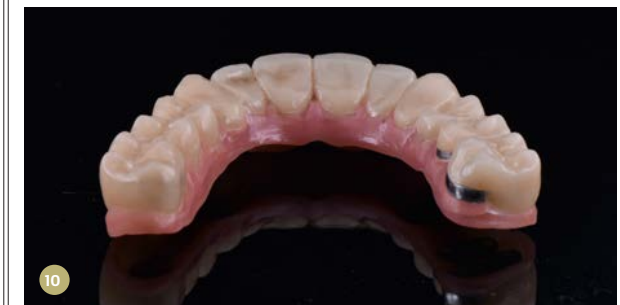
Afbeelding 10. Beeld van occlusaal. Een vlakke fronthoek tandgeleiding is voor dit soort constructies een goed occlusaal concept.

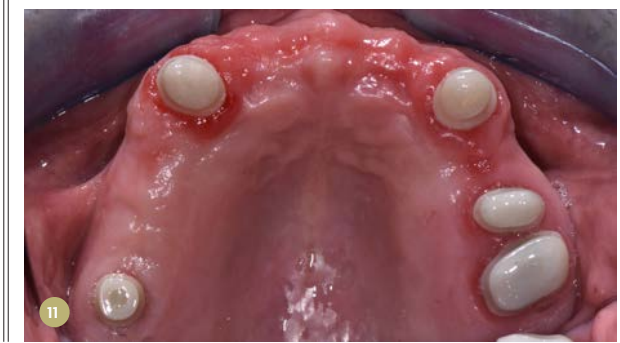
Afbeelding 11. Occlusaal beeld van de primaire kappen in situ.

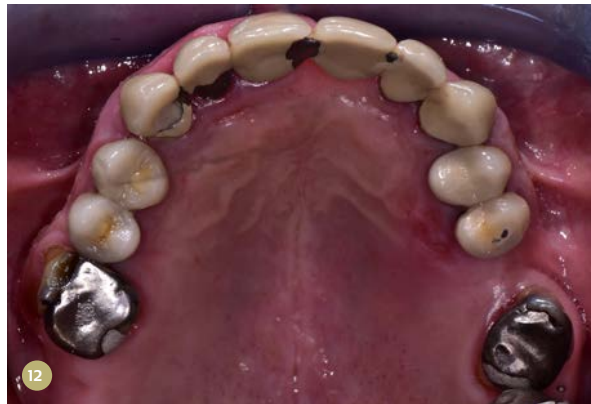
Afbeelding 12. De bovenkaak bij intake. Falend kroon- en brugwerk.

Een patiënt wordt naar onze praktijk verwezen voor een restauratieve behandeling. Bij de intake zien we een man met een sterk gemutileerde dentitie en een hoge restauratiegraad (afbeeldingen 12, 13 en 14). Er is uitgebreid kroon- en brugwerk aanwezig, wat gesegmenteerd is achter de 13. Het typische beeld van onopgemerkt oplossen van het cement onder het bestaande kroon- en brugwerk, met cariësrecidief tot gevolg, is evident (afbeelding 15). De brug zit nog enkel vast op element 11.

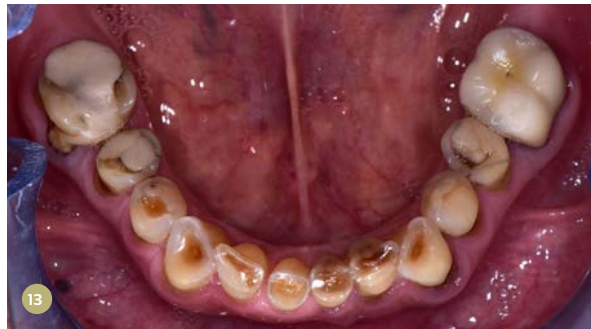
Afbeelding 13. De onderkaak bij intake. Evidente slijtage is zichtbaar.

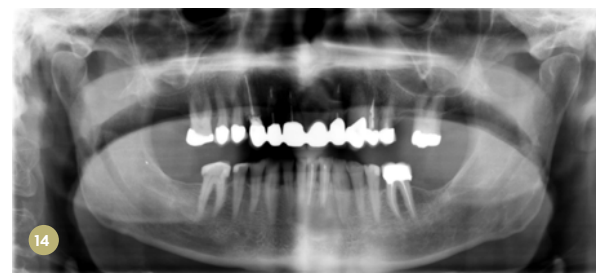
Afbeelding 14. Opt bij intake. Er zijn meerdere falende restauraties en meerdere elementen zijn infaust.

Op het opt zijn meerdere periapicale radioluenties te zien. De elementen 13, 12, 11, 22, 24, 25, 36, 32 en 31 zijn endodontisch behandeld en meerdere elementen zijn voorzien van een stift. Er is sprake van een hoge restauratiegraad en veel structureel verzwakte elementen.

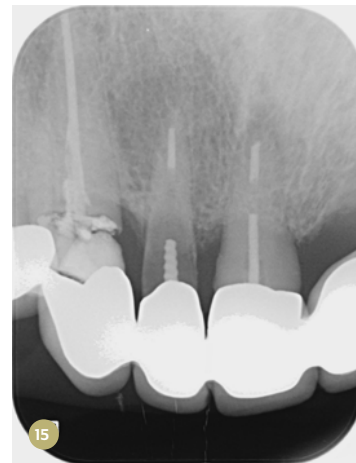
Afbeelding 15. Cariës en opgelost cement: meerdere PARLs zijn aanwezig.

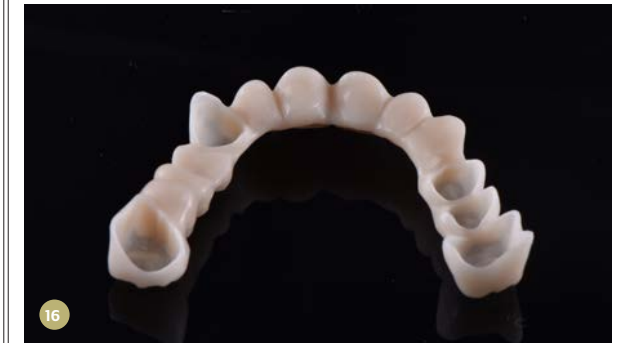
Afbeelding 16. Een 'eggshell' provisorium aangeleverd door het laboratorium. Deze zal in de mond gerelined worden.

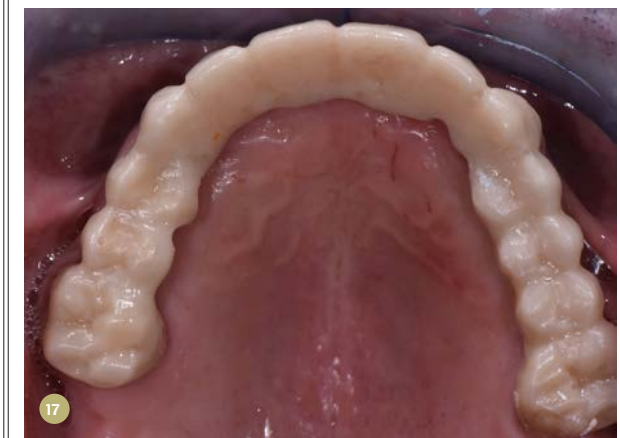
Afbeelding 17. Gerelined provisorium gecementeerd in de mond.

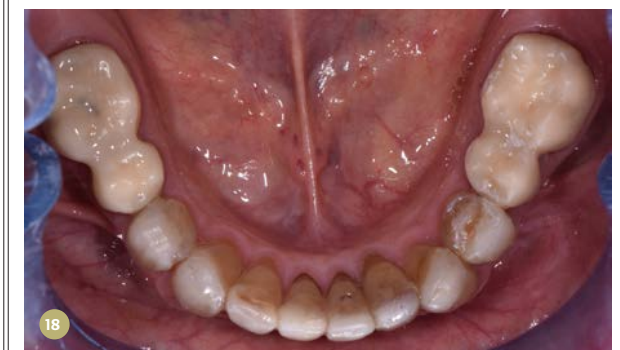
Afbeelding 18. De onderkaak na opbouw met composiet en provisoria in situ bij de 46/45, 36/35.

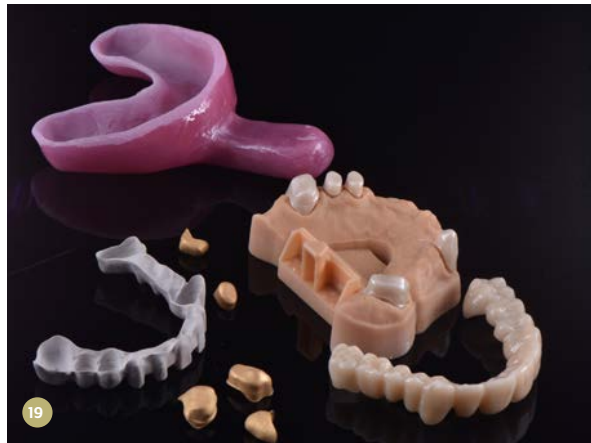
Afbeelding 19. Primaire kappen, galvanokappen en de tertiaire structuur aangeleverd met een individuele lepel voor de coverafdruk.

Er wordt gescand voor het vervaardigen van de primaire kappen, de secundaire galvanokappen en de tertiaire structuur (Pekkton) (afbeelding 19). Er wordt een nieuwe tijdelijke voorziening gemaakt die nu afsteunt op de primaire kappen. Deze voorziening moet lang bewaard blijven: ze kan in de toekomst nog dienstdoen als een reservevoorziening als er ooit nog reparaties uitgevoerd moeten worden aan de definitieve voorziening. Na het adhesief cementeren van de primaire kappen (Panavia F 2.0, Kuraray) worden in de mond de secundaire kappen in de tertiaire structuur verlijmd. Over de tertiaire structuur wordt weer een facebowregistratie uitgevoerd, waarna een coverafdruk wordt vervaardigd waarmee de tertiaire structuur met de secundaire kappen wordt opgenomen in een afdruk met Impregum. Drie weken later wordt de pasprothese aangeleverd en in de mond gecontroleerd (afbeelding 20 en 21). Kleine occlusale correcties worden uitgevoerd en de telescoopprothese mag afgewerkt worden. Nogmaals drie weken later wordt de definitieve telescoopvoorziening geplaatst (afbeeldingen 22, 23, 24 en 25) en wordt de occlusie met een T-scan gecontroleerd en gecorrigeerd.

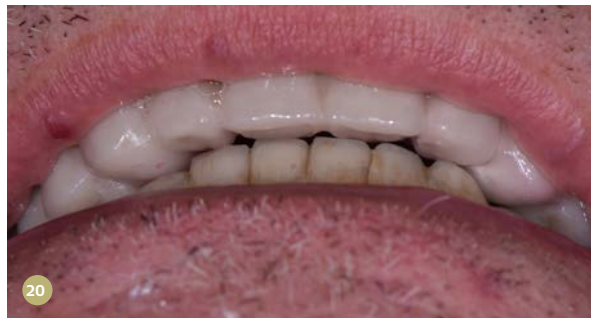
Afbeelding 20. Pas in was, controle van de vlakke front- en hoektandgeleiding.

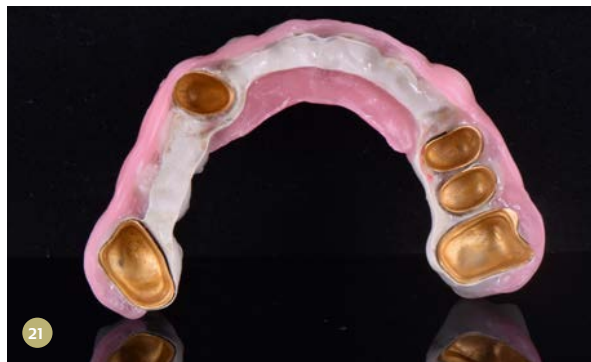
Afbeelding 21. Pasprothese.

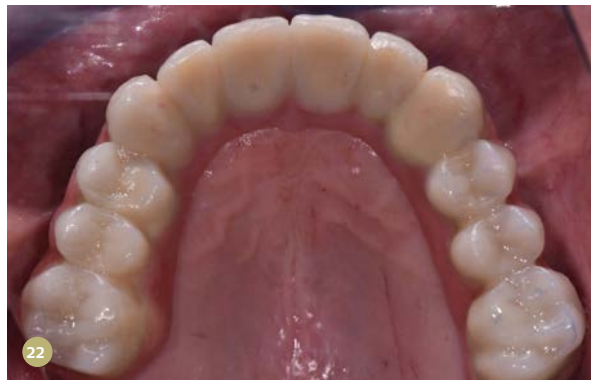
Afbeelding 22. Definitieve telescoopbrug in de bovenkaak.

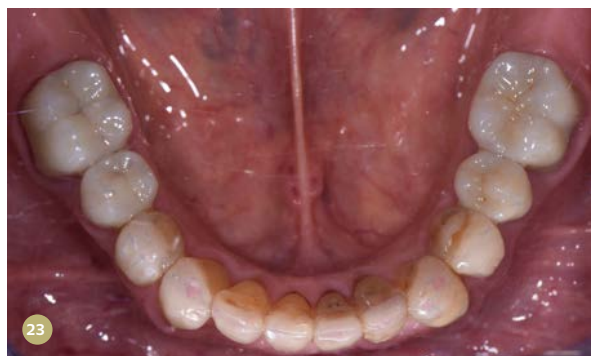
Afbeelding 23. Definitieve kronen geplaatst in de onderkaak.

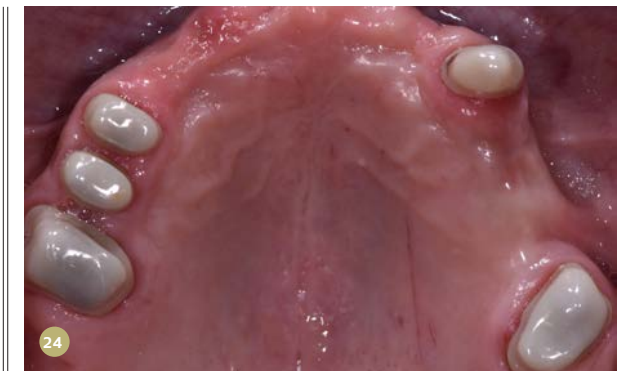
Afbeelding 24. Occlusaal aanzicht van de primaire kappen. Perfect reinigbaar en minder risico op ongemerkt oplossen van het cement.

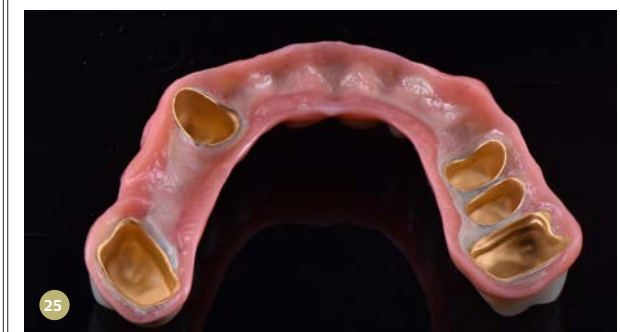
Afbeelding 25. Afgewerkte telescoopbrug met zicht op de secundaire galvanokappen.
